<b>INSTYTUT TECHNIKI BUDOWLANEJ</b>
    <p>AB 023</p>	<p><b>ZESPÓŁ LABORATORIÓW BADAWCZYCH</b>  <b>akredytowany</b>  <b>przez Polskie Centrum Akredytacji</b></p> <p>certyfikat akredytacji  nr AB 023</p>

## LABORATORIUM BADAŃ OGNIOWYCH

RAPORT Z BADAŃ NR LPP01-1201/12/Z00NP

Maszt flagowy typu Agra wykonany z żywicy poliestrowej wzmocnionej włóknem szklanym. Maszt jest nasuwany na stalową podstawę przytwierdzoną do podłoża. Strona zewnętrzna słupa pokryta jest powłoką ochronną żelkotu w celu zabezpieczenia przed działaniem promieni UV.

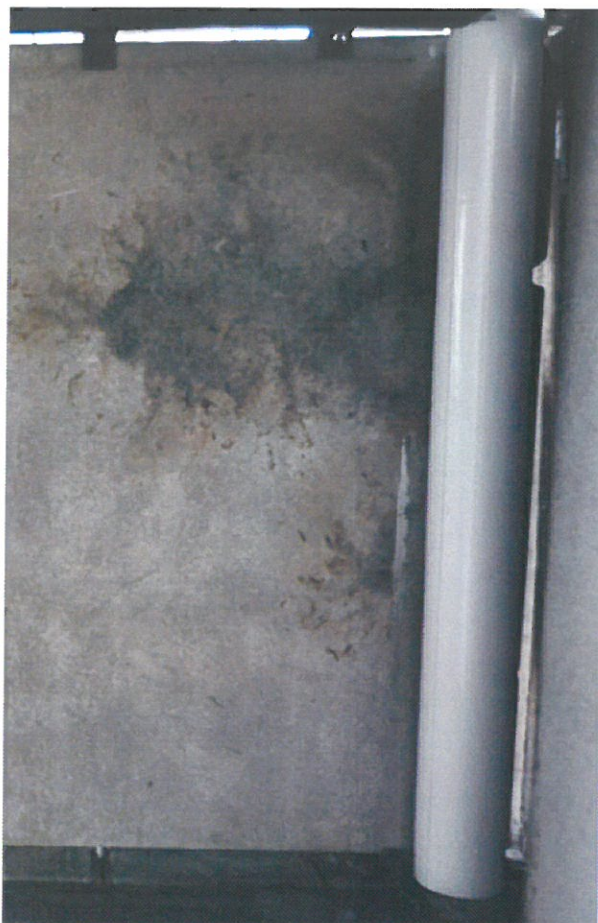
Fot.1 Widok ogólny próbki na stanowisku badawczym

Zleceniodawca dostarczył do badań próbki słupa masztu tworzywowego typu Agra o wysokości 1500 mm wraz z podstawami stalowymi. Maszt był badany, jako element wolnostojący umieszczony w rogu wózka badawczego tuż przy palniku. Słup masztu nałożono na stalową podstawę tak jak to jest w rzeczywistym zastosowaniu. Odległość pomiędzy masztem a płytami spodnimi wynosiła 40 mm. Płyty spodnie z płyt krzemianowo wapniowych zgodnych z PN-EN 13238.

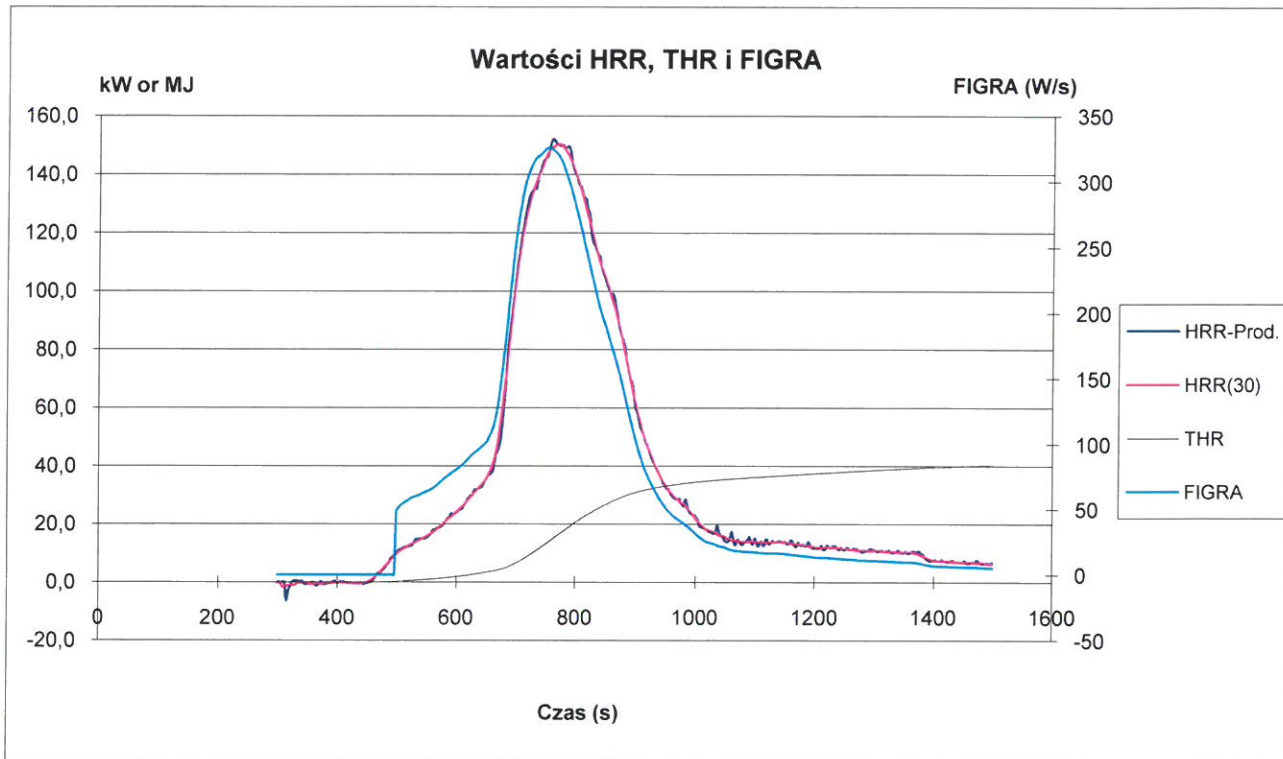
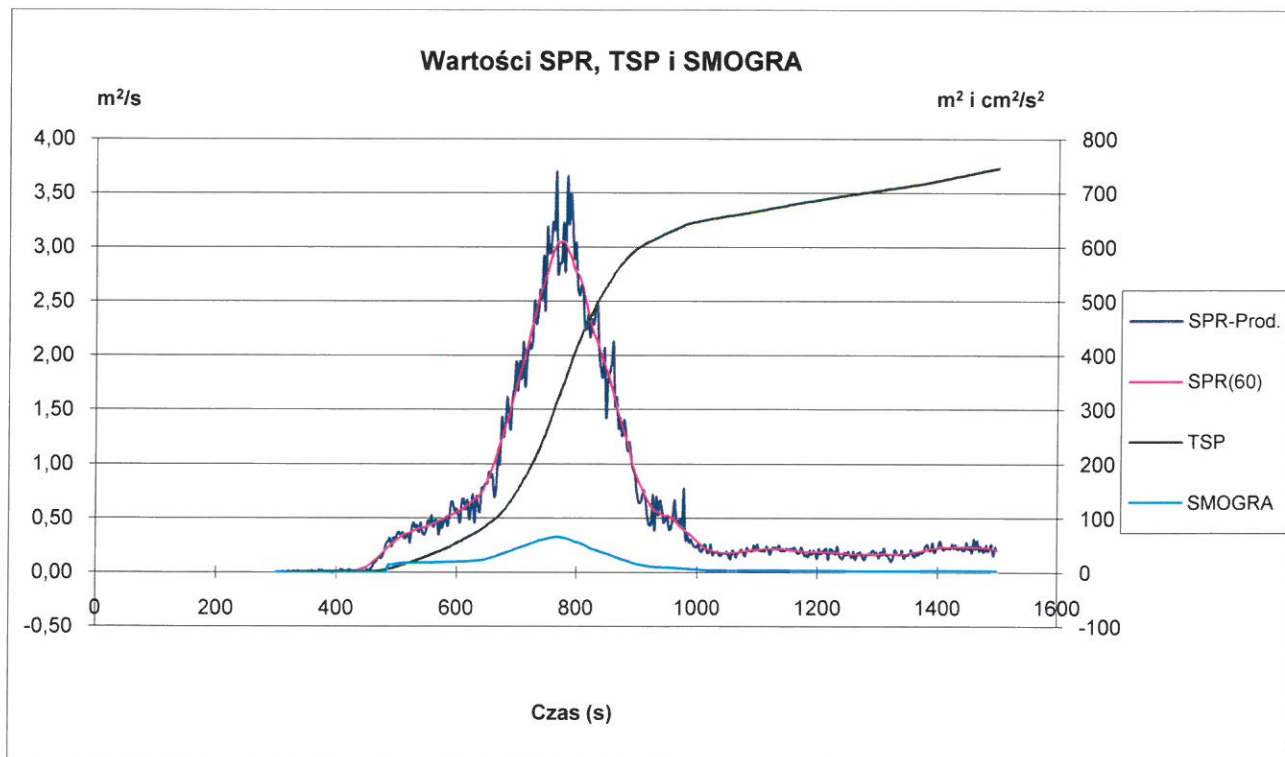
## Wykresy parametrów klasyfikacyjnych dla próbki nr 1

Parametr / Jednostka	Próbka nr 1	Próbka nr 2	Próbka nr 3	Średnia
<b>FIGRA</b> <sub>0,2 MJ</sub> [W/s]	325,7	153,5	411,7	297,0
<b>FIGRA</b> <sub>0,4 MJ</sub> [W/s]	325,7	153,5	411,7	297,0
<b>THR</b> <sub>600 s</sub> [MJ]	30,8	0,2	31,7	20,9
<b>SMOGRA</b> [m <sup>2</sup> /s <sup>2</sup> ]	65,0	33,3	92,1	63,5
<b>TSP</b> <sub>600 s</sub> [m <sup>2</sup> ]	597,9	10,2	698,1	435,4

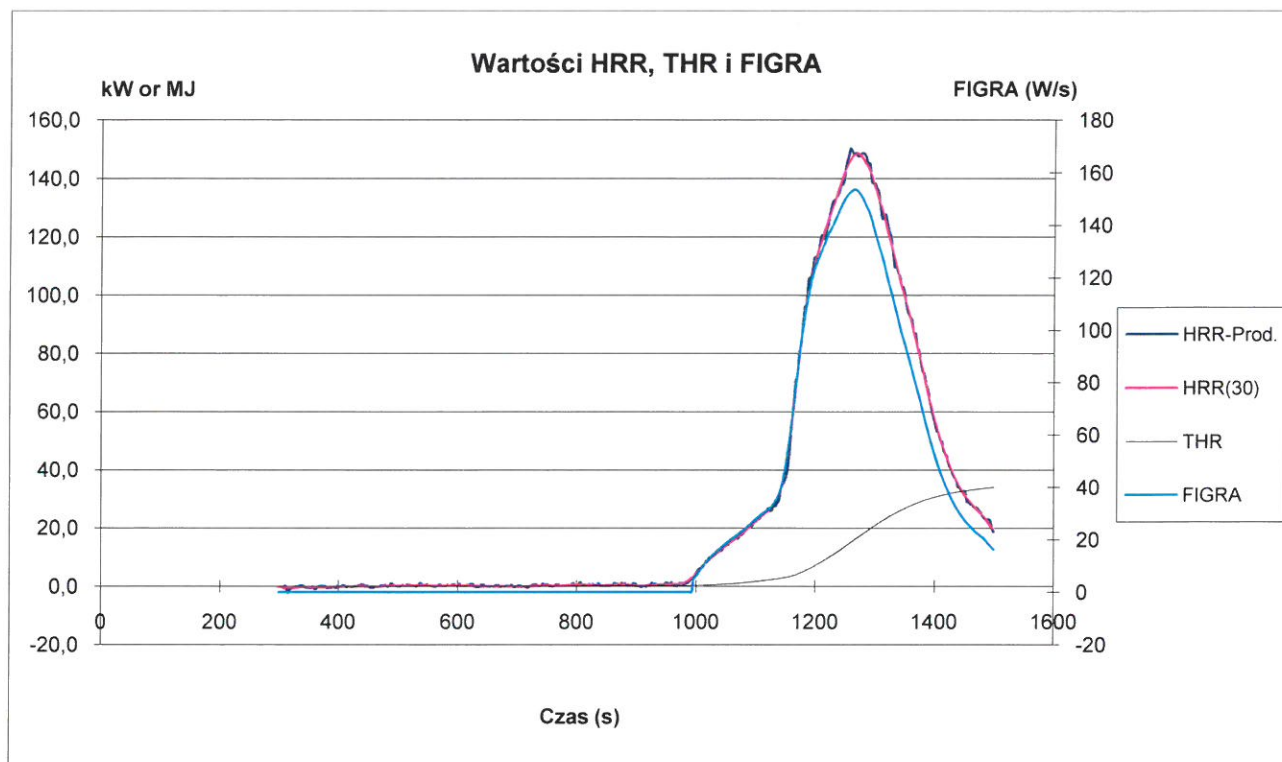
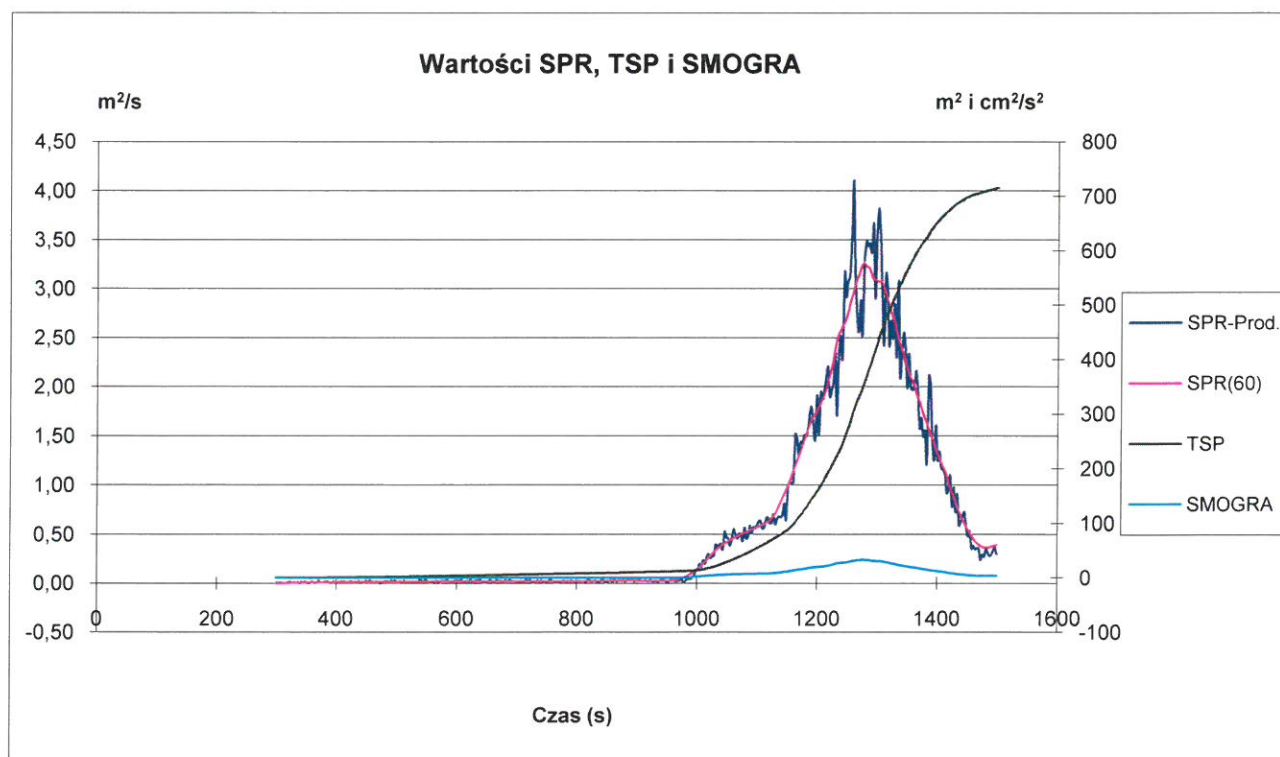
## Wykresy parametrów klasyfikacyjnych dla próbki nr 2

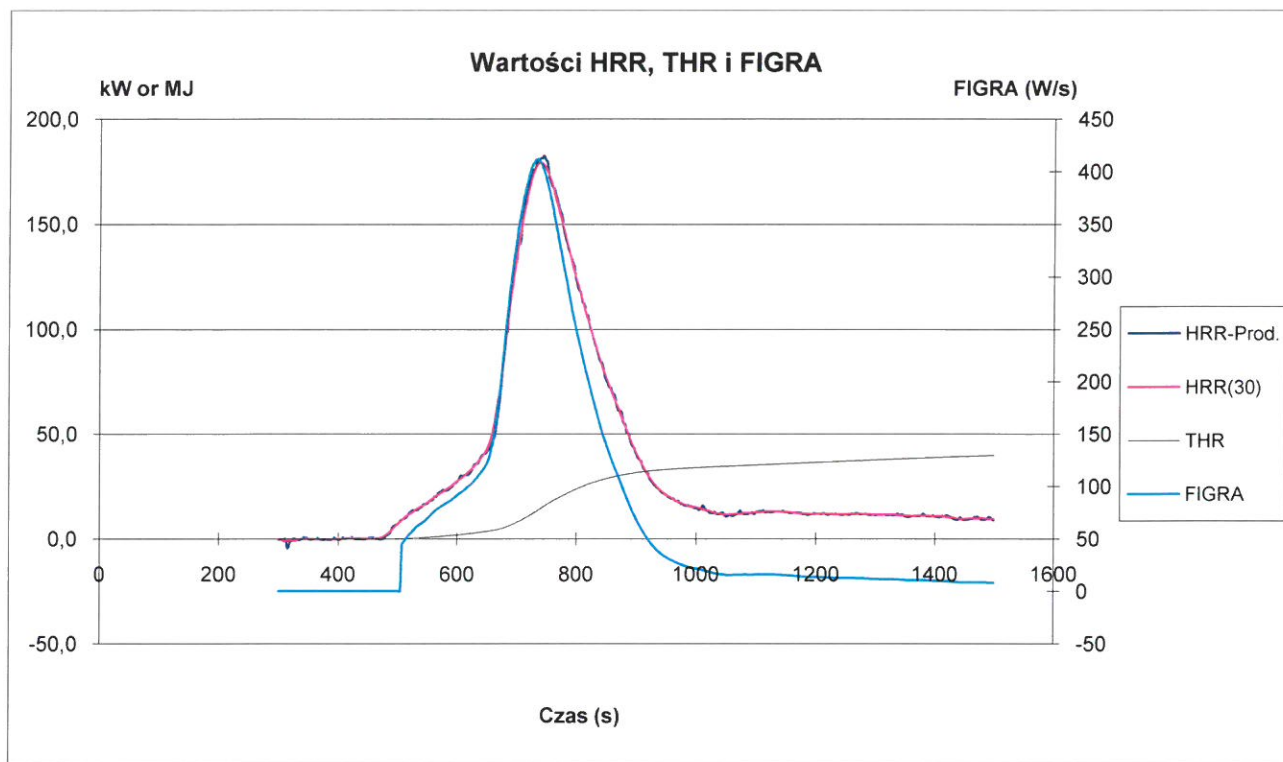
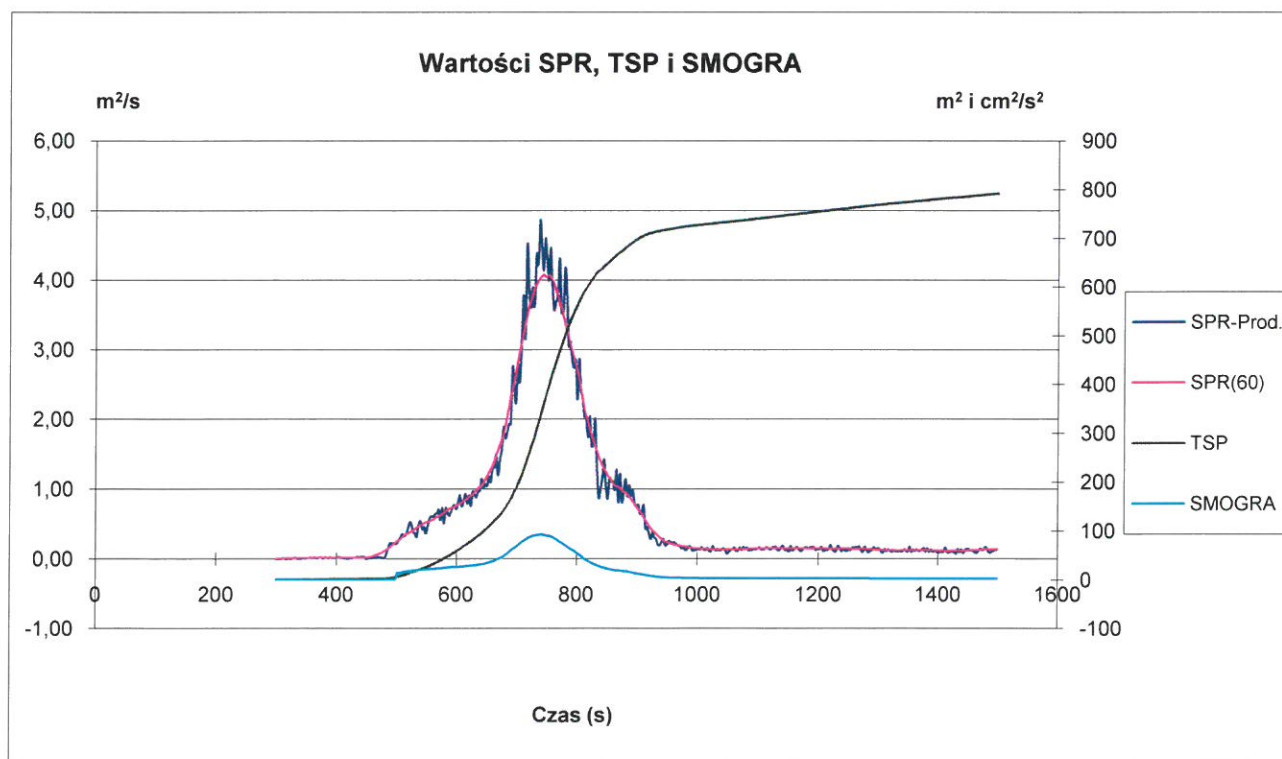
### Wykresy parametrów klasyfikacyjnych dla próbki nr 3
